# 微通道换热器铜铝管腐蚀失效分析及对策

陈昌中, 吴扬军, 张 斌, 谭德强

珠海格力电器股份有限公司, 珠海, 519070

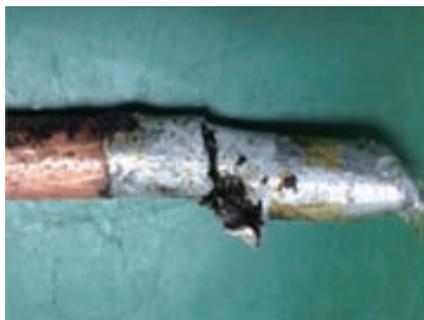
图1 铜铝管宏观腐蚀形貌

截取一小段腐蚀泄漏处的铜铝管试样观察，可以看到铜铝管内有黑色的附着物，同时散发恶臭味。用刀片刮掉铜铝管外壁的热缩套管时发现冒

白烟，有刺激性气味。从试样的横截面可以看出铝管颜色变得较暗（端面颜色较亮的部分是截取的新端面），初步判断为铝管被腐蚀透，导致氟系

统泄漏。同时，铜管发生沿径向内侧的严重变形，铝管经挤压后厚度变薄出现外壁开裂，可以确定铜管的这种变形与铝管开裂有关。（如图1、图2）

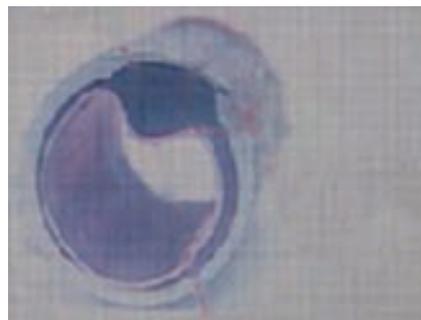
图2 铜铝管腐蚀横截面

铝管腐蚀后的产物疏松,机械性能差,因此铜铝管之间的腐蚀产物会对铜管有一定的挤压,导致铜管受力收缩,使得内径减小。如图2所示,腐蚀产物堆积在铜管内侧堆积,对铜管的挤压使其内径收缩,铜管就会受到一个向内的挤压。日积月累,腐蚀产物不断增加堆积在铜铝之间,并且接头处存在压强差,就会挤压铜管逐渐变形,铜管收缩,逐渐为腐蚀产物的堆积提供了空间。

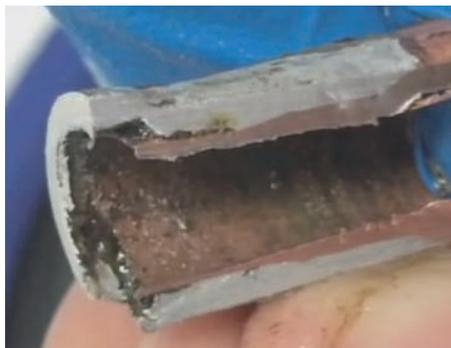
图3 铜铝管接头剖面图

沿径向切割焊接结合处发现，铝管逐渐变薄直至破裂。用水清洗可见铜铝相间冒气泡，表明二者之间的缝隙含有强酸。镶嵌后抛光发现，铝管从熔接部位逐渐剥离，发生由内而外的腐蚀反应。打磨抛光后在图5（a）100X显微镜下显示熔接处最薄处为0.602mm，铝管内部组织疏松，含大量

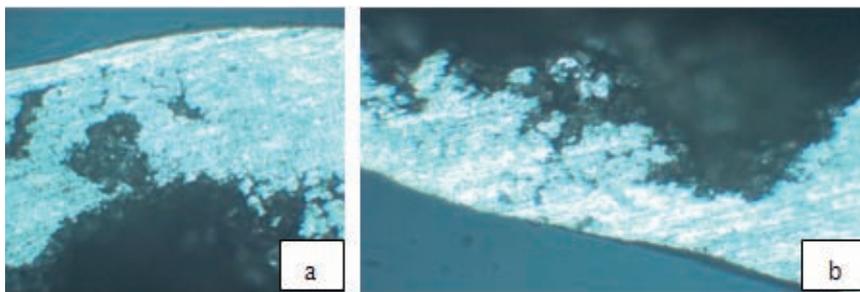
图5 铝管腐蚀处的横向剖面金相图

气孔。从开裂的铝管中分析发现，靠近内部腐蚀比靠近外部腐蚀严重，在100X图5（a）和400X图5（b）下观察到一个明显的由内而外的腐蚀坑，并且在400X图5（b）下观察到一系列连在一起的由内到外的腐蚀带。腐蚀坑是最开始的腐蚀，逐渐腐蚀加剧后一起全面腐蚀，从金相中可以看出是由内而外的点蚀形貌。（如图3—图5）

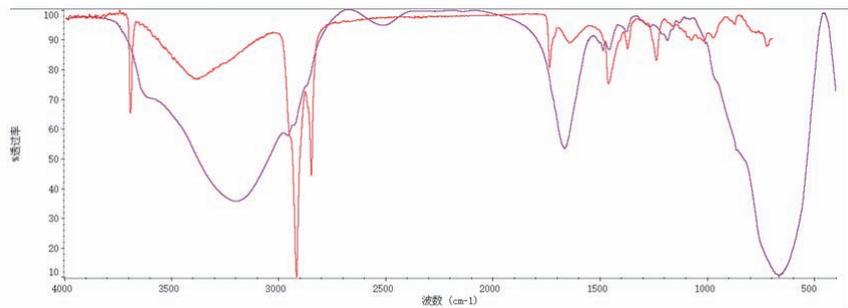
图6 腐蚀产物、热缩套管的红外光谱图

取铜铝管焊接结合处位置铝管内壁的黑色腐蚀物质和外侧热缩套管进行红外测试，结果如下：红色为热缩套管，紫色为管内黑色腐蚀产物。从图6中可以腐蚀产物与热缩管的重合度不高，表明物质成分的特征官能团完全不重合，因此说明两者没有关系，并且微通道铜铝管内部的压力较外界高，外界物质不具备进入管路内部的条件。在 $1000 \sim 1700 \text{ cm}^{-1}$ 之间的峰显示为烷烃，腐蚀产物还在 $680 \text{ cm}^{-1}$ 处有一个强峰，此处为碳-氯峰。说明腐蚀产物中有含氯的有机物，循环管路内部制冷剂R22在 $-40^\circ\text{C}$ 就会挥发，因此检测到的有机物不是R22，而是R22与管路中其他物质作用产生的有机物在此处堆积。

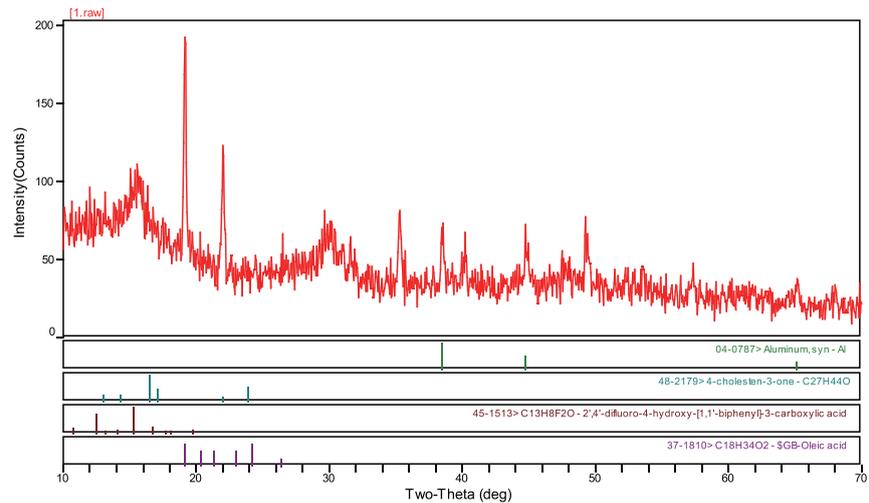
图7 腐蚀产物的XRD谱图

取铜铝连接管焊接结合处位置铝管内壁的黑色腐蚀物质进行XRD测试，结果如下，图7中可以看出右端峰对应着铝及三氧化二铝，说明黑色腐蚀物质含有铝及三氧化二铝，说明这是铝的腐蚀产物。左端几处较明显的峰并不能完全对应，但是此处的峰为有机物的峰，说明是含有比较复杂的有机物。

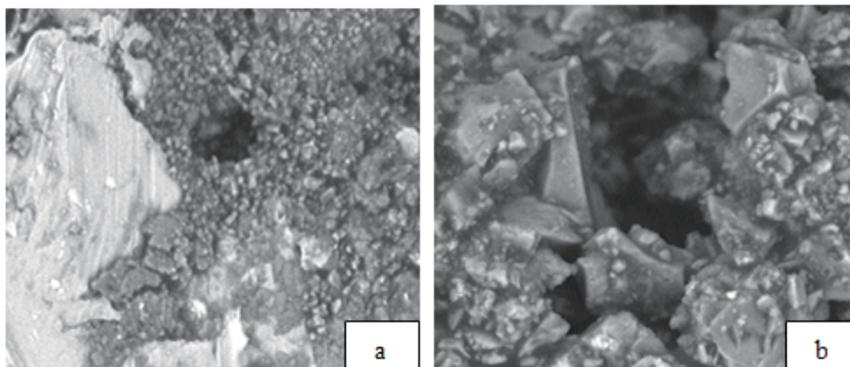
图8 铝管腐蚀处的SEM形貌

样，将样品放置在扫描电子显微镜 (JSM-6700F, JEOL) 下观察。从图8(a)可以看出，存在一个明显的点腐蚀坑，铝管腐蚀坑周围的铝管表面已经被腐蚀的凹凸不平，并出现很多小的点蚀坑。这表明在铝管腐蚀穿孔失效之前，铝管壁内部已经发生了大量的腐蚀。从放大后的图8(b)可以看出，在铝管的腐蚀部位存在陷落现象，陷落处有较多大小不一的块状物体，且呈不均匀层状分布，腐蚀块与块之间存在腐蚀缝隙，呈现出比较疏松

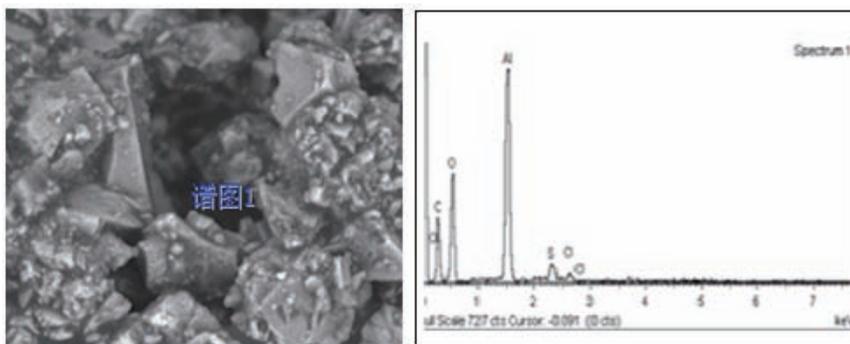
图9 铝管腐蚀处的EDS能谱图

铝管的腐蚀属于典型的点腐蚀现象，取典型的腐蚀坑区域经能谱 (EDS) 分析，从表2可以看出铝管内部腐蚀坑处含有S、Cl、O等非金属元素，其中 $\text{Cl}^-$ 易使铝管内壁的氧化膜破坏而引起点腐蚀。 $\text{Cl}^-$ 可能来自来自管路中的R22与其他物质的接触，使管路中引入了含 $\text{Cl}^-$ 的溶液，破坏了铝管内壁的氧化膜，引起铝基材的腐蚀。铝管中含有Si等微量元素，它可以和铁、铝形成固溶体，在腐蚀过程中形成
