差厚拼焊板车门内板焊缝开裂缩颈成因研究

中国第一汽车集团有限公司, 长春市, 130012

摘 要: 目前汽车行业快速的发展, 国内汽车的开发越来越重视安全性, 车门的抗冲击性尤为突出, 为了提高车门强度, 90% 乘用车都使用差厚拼焊板车门内板。作为复杂形状零件的差厚拼焊板车门内板一次性成型过程中焊缝区域会出现不稳定的开裂与缩颈。在此我们以差厚拼焊板车门内板为例, 系统的研究拼焊板车门内板一次性成型工艺过程中内部表面拼焊缝开裂缩颈问题。依托CAE模拟分析、调整板料成型位置、确认进料线位置、调整工艺控制点优化拼焊缝成型条件, 向内研究拼焊缝成形机理、向外研究进料补偿、并进行形状固化过程中的阶段补料设计、以此优化拼焊板车门内板拼焊缝成形合理性, 彻底消除焊缝开裂缩颈问题。

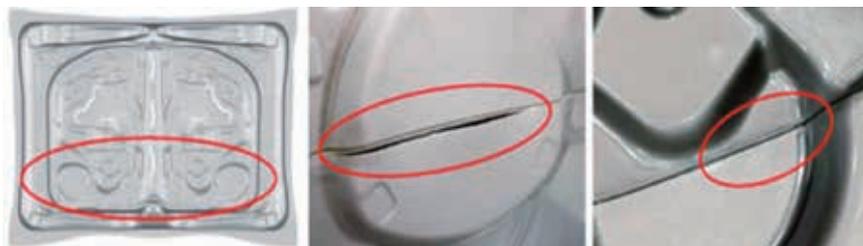
图1 拼焊板车门内板左右件造型突变位置拼焊缝开裂缩颈示意图

拼焊板车门内板左右件造型突变位置拼焊缝开裂缩颈频发, 且左右件缺陷形式和位置对应, 如图1所示, 属于拼焊板零件不可接受的工艺缺陷。

(b) 造型突变位置拼焊缝开裂缩颈

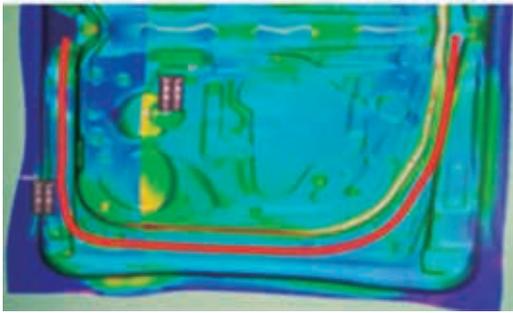
图2 拼焊板车门内板拉延控制状态示意图

模拟分析中, 板料进料线的合理位置即要保证内部成型需要, 又要保证拉伸件不出现失效现象。鉴于拼焊板车门内板成型工艺的极限性, 拼焊板车门内板上下左右侧进料线状态属于平衡状态, 如图2所示, 红线所示区域的立壁位置已经存在成型极限点, 因此在料片尺寸不变的情况下, 进料可调性几乎为零, 这种状态下的进料数据见图3。

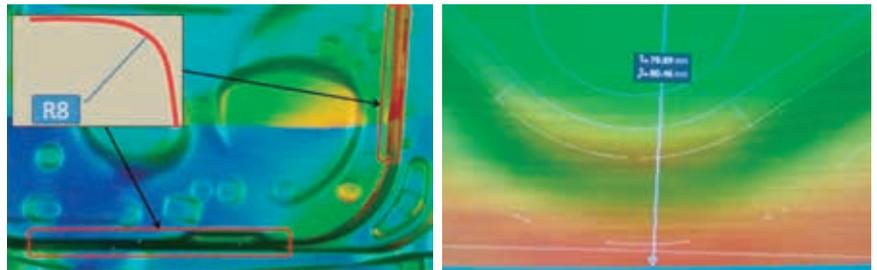
图4 拼焊板车门内板外部产品造型区域圆角状态及造型突变位置焊缝偏移位置示意图

I拼焊板车门内板拉延件造型突变位置拼焊缝成型性分析中,为了保证车门内板造型突变位置在一次模具行程过程中充分成型,特征突出,外部产品造型区域设计的圆角尺寸仅8mm,以此保证内部复杂成型区域充分减薄定型,如图4所示,红色框圈出的圆角区域,这时候造型突变位置焊缝位移尺寸合理,偏移位置79.89mm。

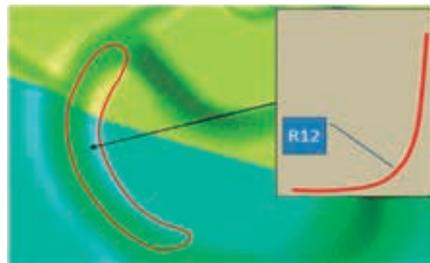
图5 拼焊板车门内板内部产品造型突变区域圆角状态示意图

II拼焊板车门内板拉延件造型突变位置拼焊缝成型性分析中,为了保证车门内板造型突变位置在一次模具行程过程中充分成型,特征突出,造型突变成型区域设计的圆角尺寸仅12mm,以此保证复杂成型区域充分减薄定型。如图5所示,红色框圈出的圆角区域。

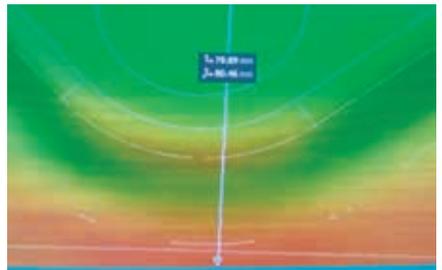
图6 拼焊板车门内板内部刺破工艺切口状态示意图

III拼焊板车门内板拉延件造型突变位置拼焊缝成型性分析中,为了保证车门内板造型突变位置在一次模具行程过程中有足够的材料成型,不仅需要外部进料补充,内部还需要进行阶段性的补料,如图6所示,造型突变位置区域成型到底前10mm,将进行内部刺破进行内部工艺补料,补料后刺破开口19mm,以此保证造型突变位置拼焊缝可以有足够料合理成型,并可以平衡受力状态。

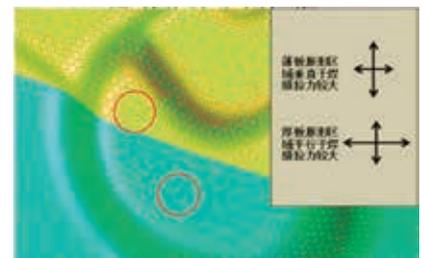
图7 拼焊板车门内板造型突变位置成型受力状态示意图

IV拼焊板车门内板拉延件造型突变位置拼焊缝成型性分析中,为了保证车门内板造型突变位置在一次模具行程过程中焊缝偏移量可控,焊缝附近的薄板胀形区域需要垂直于焊缝的拉力较大,以此最大限度的单向减薄,缓解焊缝热影响区单向拉力过大造成的极剧减薄,从而保证焊缝不向薄板一侧移动;焊缝附近的厚板胀形区域需要平行于焊缝的拉力较大,以此最大限度的均衡差厚板料减薄不同步带来的平行于焊缝的剪应力,从而保证焊缝向厚板一侧移动可控,如图7所示,薄板和厚板不同方向受力大小的配合,将保证焊缝热影响区成型稳

定不失效,焊缝移动方向正确,造型突变位置拼焊缝合理成型。

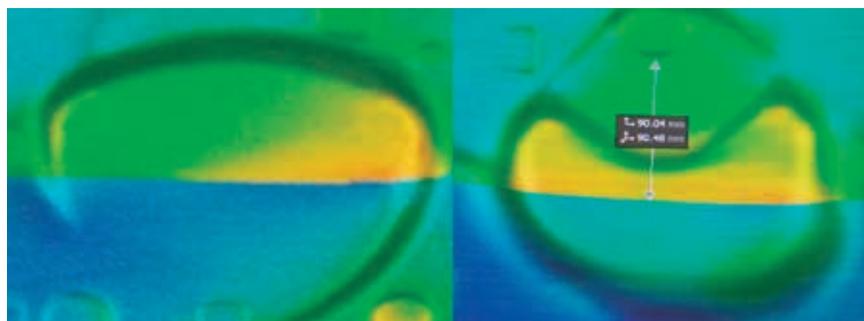
图8 拼焊板车门内板造型突变位置拼焊缝减薄及位移变化示意图

模拟分析中摩擦系数由0.15增加至0.20造型突变位置拼焊缝减薄状态变化不大,反而焊缝有所偏移,偏移位

置90.04mm,如图8所示。

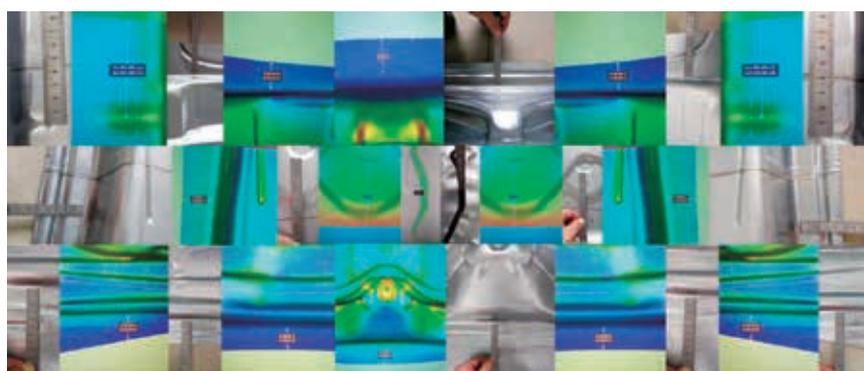
图9 拼焊板车门内板拉伸件进料状态分析及与理论进料状态对比示意图

拉伸件实际出件分析中,为了清晰的看到造型突变位置拼焊缝开裂缩颈产生的过程,需要确认拉伸实际出件的进料状态并与模拟分析中的理论进料状态进行对比,如图9所示;在进料状态稳定的前提下,进行拉伸件造型突变位置成型的各个阶段确认拼焊缝成型状态,并与拼焊缝成型性分析和减薄分析中的拼焊缝成型状态进行对比,确认实际出件是否完全的还原了模拟分析的结果,分析偏差项。

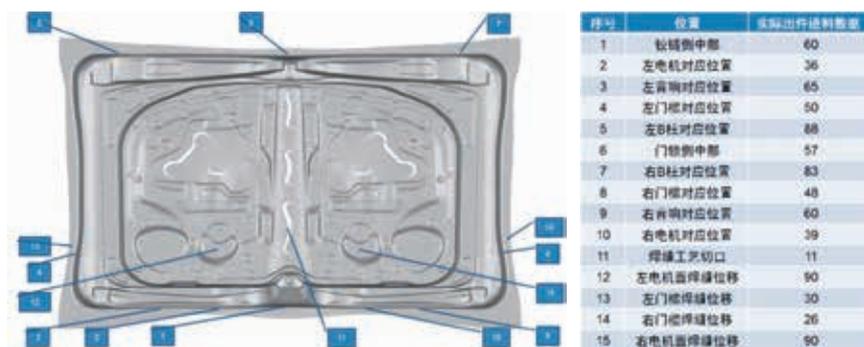
图10 拼焊板车门内板拉伸件进料分析中进料数据示意图

实际出件过程中,为了控制成型过程中不出现聚料褶皱缺陷,拼焊板车门内板主要成型控制点进料状态属于少进料状态,见图10。

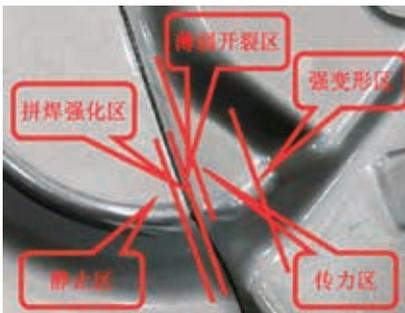
图13 拼焊板车门内板拉延件造型突变位置成型区域块受力状态示意图

开裂源分析中，开裂在薄板侧，从造型突变位置形状上看薄板一侧形状变形更剧烈也更靠近开裂区，厚板侧由于变形过程中强度较高，伸长变形量不大，可以减缓薄板侧形状线长应对板厚不等的均匀伸长引起的剪应力激增现象，如图13所示。开裂的根源来源于厚板一侧；厚板侧的拉应变引起的压应变，进一步加剧了薄板侧少料趋势，恶化开裂问题。

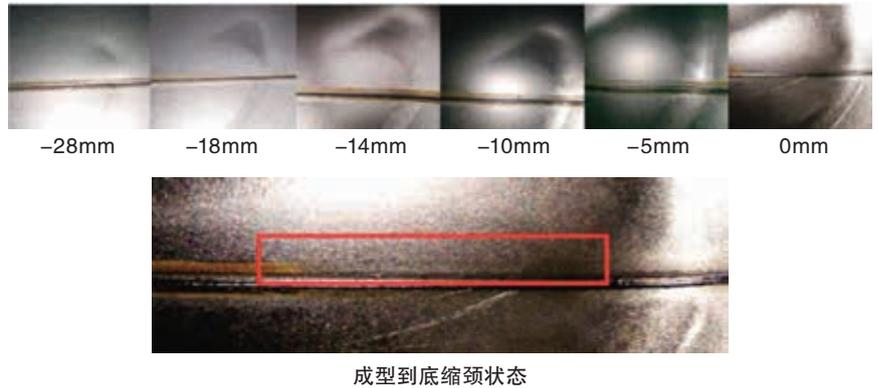
图12 拼焊板车门内板拉延件造型突变位置拼焊缝阶段成型状态示意图

随着成型深度不断增加，薄板一侧焊缝氧化线逐渐出现展开和位移的现象，在到底深度-5mm时橘皮现象出现，意味着薄板一侧焊缝热影响区在不断的急剧减薄，直到造型突变位置到底深度0mm，薄板一侧焊缝热影响区出现严重的橘皮减薄，我们称之为缩颈。如图12所示，如果是一次性成型，薄板一侧焊缝热影响区必然直接开裂。

际出件基本还原了模拟分析的结果，拉延件焊缝与理论焊缝移动数据显示的趋势一致；成型到底-5mm时，焊缝热影响区开始急剧减薄，说明内部阶段补料未能起到作用；薄板成型时，减薄不均匀，导致传力区力量激增，影响了焊缝均匀受力状态，最终影响焊缝成型状态，这将是我们要深入研究的关键。

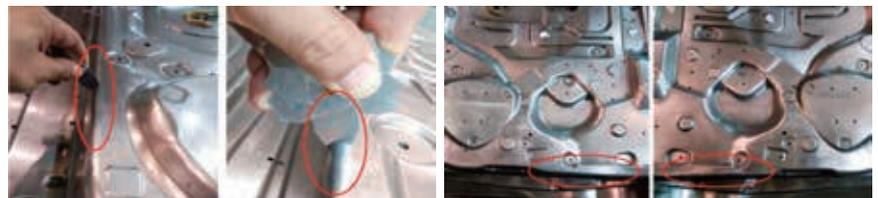
图14 拼焊板车门内板拉延模具小圆角成型过程中出现局部的严重磨损状态示意图

拉延件造型突变位置拼焊缝成型性分析中，特征突出的外部产品造型区域设计的圆角尺寸仅8mm，与拉延模具型面中该位置的圆角尺寸一致，并在拉延模具成型过程中出现局部的严重磨损。这说明该处圆角很好的起到了保证内部复杂成型区域充分减薄成型的辅助作用。但是这种作用同样加强了造型突变位置厚板侧传力区力量，同时加强了拼焊缝向厚板料区域移动的趋势，如图14所示。
