#### (6) 拼焊板车门内板拉伸模具分析结语

## 3 差厚拼焊板车门内板焊缝开裂缩颈解决思路

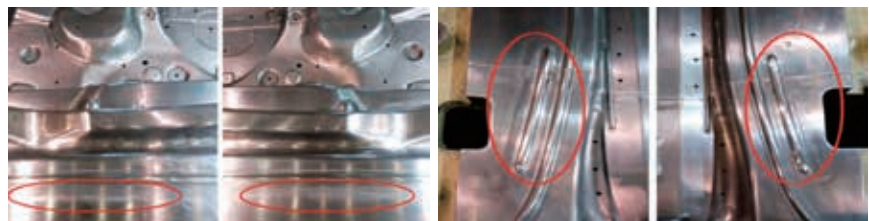
图16 拼焊板车门内板拉伸模具压料控料工艺控制点状态示意图

缝移动有辅助的作用,弱化了板厚不等的不均匀伸长引起的剪应力激增现象,加大了造型突变位置焊缝开裂缩颈的趋势,如图16所示。

好,虽然保证了两侧法兰边焊缝移动量可控,但是无形中增大了外部产品圆角造型厚板侧传力区力量,对造型突变位置内部胀形区域的变形程度有加剧的作用,对控制焊缝移动有辅助的作用,弱化了板厚不等的不均匀伸长引起的剪应力激增现象,对造型突变位置焊缝开裂缩颈有好处,这无形中将造型突变位置厚板侧强变形区的一部分转化为传力区,平衡了内部

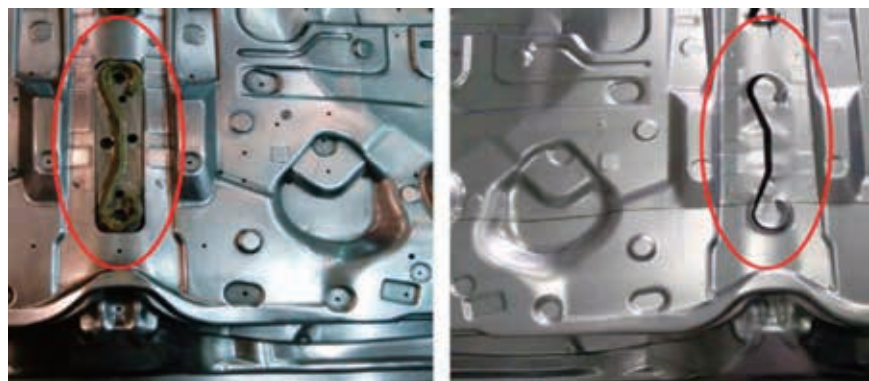
图17 拼焊板车门内板拉伸模具工艺切口刺破补料控制点状态示意图

拉伸模具双件间的刺破结构,是用来平衡内部成型过程中材料补充及时的,刺破位置为上下模到底-10mm,虽然补充了成型需要,但也阻碍了造型突变位置薄板侧平行焊缝方向的拉应力递增定型,增大了厚板侧传力区力量,导致焊缝出现到底前5mm大幅度位移,突增的厚板侧拉力造成薄板侧减薄的单向拉应力增加。强化了板厚不等的不均匀伸长引起的剪应力激增现象,加剧了造型突变位置焊缝开裂缩颈状态,鉴于上述情况,可以合理的调整刺破位置,尽量保证内部成型稳定均匀的情况下,关键点刺破,如图17所示。

胀形区域的变形程度，弱化了板厚不等的不均匀伸长引起的剪应力激增现象；内部刺破位置需要调整，延迟刺破，尽量保证内部成型稳定均匀的情况下，关键点刺破，继续弱化板厚不等的不均匀伸长引起的剪应力激增现象；通过造型突变位置成型圆角尺寸优化实验，更是证明了车门内板外部产品造型区域设计的小圆角和造型突变位置区域设计的小圆角对造型突变位置成型稳定，焊缝移动量可控，弱化板厚不等的不均匀伸长引起的剪应力激增现象，对造型突变位置薄板侧

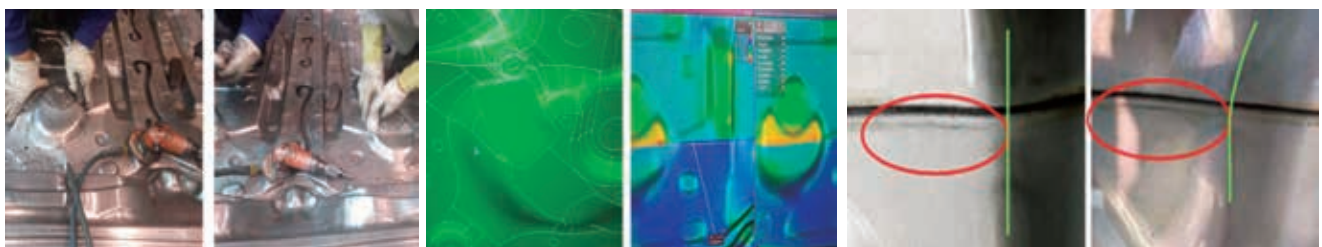
图18 拼焊板车门内板拉伸模具造型突变位置反成型圆角修改前后焊缝区域对比示意图

修改上模造型突变位置反成型圆角,减短薄板侧形状线长应对板厚不等的不均匀伸长引起的剪应力激增现象,相对增强了造型突变位置厚板侧强变形区的变形程度,焊缝向厚板侧移动,并且薄板侧减薄更加严重,并没有得到好的实验结果,如图18所示。

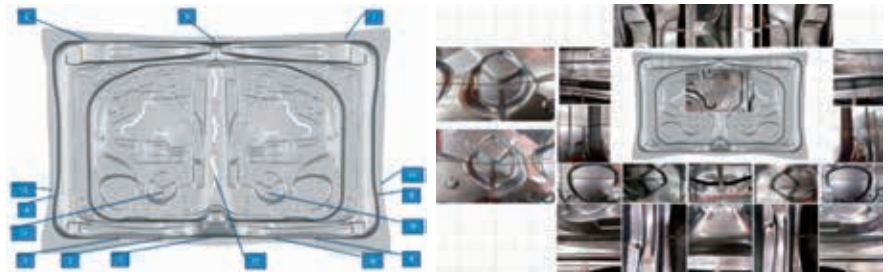
图19 拉延进行思路一实验并出试验件确认示意图

3.2.1 拉延模具压料力平衡降压50KN，同时进行延时5mm刺破，主要成型控制点进料状态，如图19所示。

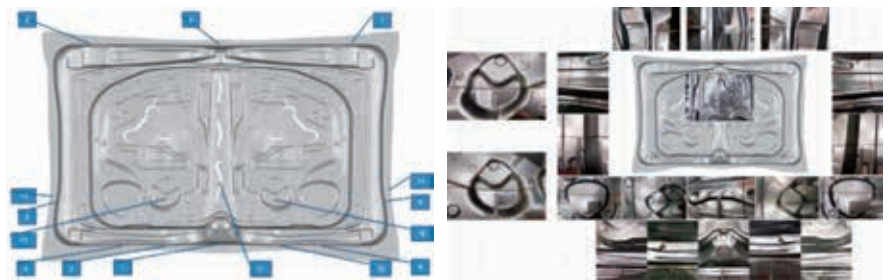
图21 拉延进行思路二实验并出试验件确认示意图

3.3.1 拉延模具压料力平衡降压50KN, 同时进行延时刺破, 板料位置向薄板侧平移5mm, 主要成型控制点进料状态, 如图21所示。

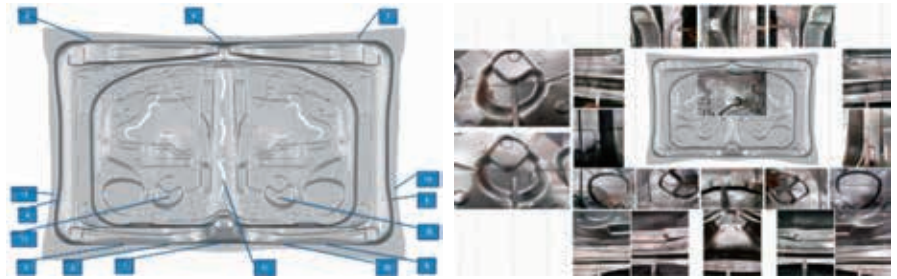
图23 拉延进行思路三实验并出试验件确认示意图

3.4.1 拉延模具压料力平衡降压50KN, 同时进行延时刺破, 板料位置向薄板侧平移5mm, 厚板侧压料间隙均匀加大0.1mm, 主要成型控制点进料状态, 如图23所示。
